Ⅳ 平常の変動幅の上限逸脱に係る原因調査報告（排水中の全計数率）

V 平常の変動幅の下限逸脱に係る原因調査報告（排水中の全計数率）

VI 大気中水分トリチウムの捕集カラムの破損事象に係る報告

平常の変動幅の上限逸脱に係る原因調査報告（環境試料中の放射能）

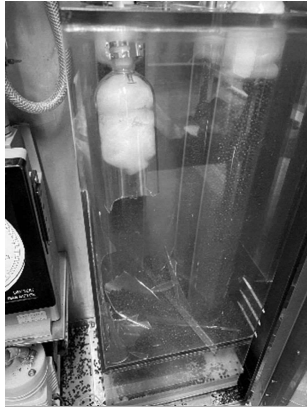
破損の原因を調査した結果、明確な原因究明には至らなかった。現時点では捕集カラムの経年劣化及び管状炉（200℃）での焼き出しによるガラス疲労、あるいは微細な傷が生じていたことによる破損の可能性が高いと推定した。

今般、8月2日に御前崎市白砂に設置したカラムを交換する際、1段目のカラムが破損しており、シリカゲルが散逸している状態であった（写真1及び写真2）。

写真1 カラムの破損状況

現時点でできることとして、劣化状況を迅速に把握する目的で、設置前及び回収時の捕集カラム外観点検等を徹底すると共に、当該カラムの使用年数を履歴管理することとした。また、カラムの更新に着手することとした。

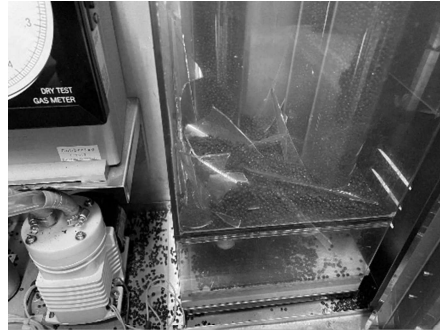
写真2 散逸したシリカゲル

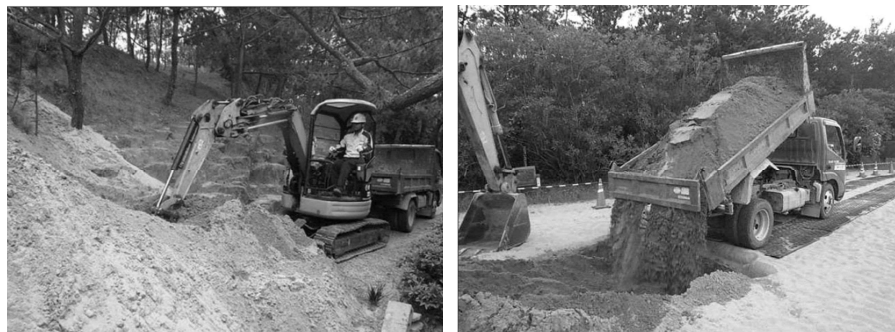
大気中浮遊塵（白砂）について、5月9日から5月17日にかけて採取地点近傍において砂丘から流出した砂の撤去工事があり、掘削、運搬作業及び埋め戻し作業が行われたことを確認した（図1～図2）。

図2 掘削作業（左）及び埋め戻し作業（右）の様子
