# 台風第15号災害対応報告書

磐田市

令和5年3月

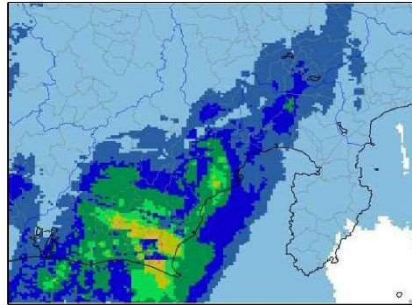
○解析雨量 (1時間値)

静岡県では、台風の接近により非常に湿った南風が強まって大気の状態が不安定となり、さらに沿岸に沿って発生した局地的な前線で雨雲が発達し、猛烈な雨となった。これに加えて台風の動きが比較的ゆっくりであったため、同じ地域に猛烈な雨が降る状況が継続し、当初の予想を上回る記録的な大雨となった。西部では23日夜のはじめ頃から24日未明にかけて、中部では23日夜遅くから24日明け方にかけて猛烈な雨が降り、記録的短時間大雨情報（1時間に110ミリ以上の雨）を16回発表した。これにより、複数の観測点において1, 3, 6, 12, 24, 48時間降水量で観測史上1位の値を更新した。その後、雨は東部、伊豆へと移動し、24日未明から昼前にかけて猛烈な雨や非常に激しい雨となった。

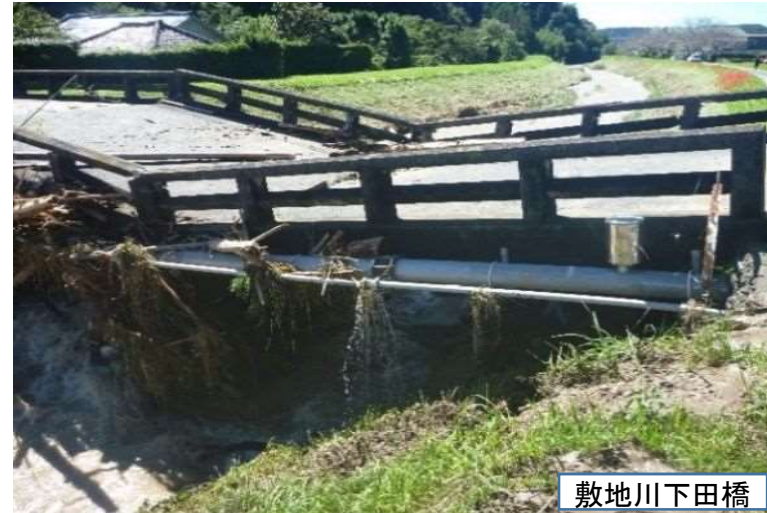
敷地川下田橋

橋梁被災：2か所  
※下田橋、新屋橋
