新発見① 国分寺の南北長は 259m !

新発見③ 講堂の規模判明！新史料見つかる！

発行：磐田市教育委員会事務局教育部文化財課(磐田市埋蔵文化財センター)
住所：〒438-0086 磐田市見付 3678-1
電話：0538-32-9699
◆WEB版文化財だよりは市HPから閲覧できます。

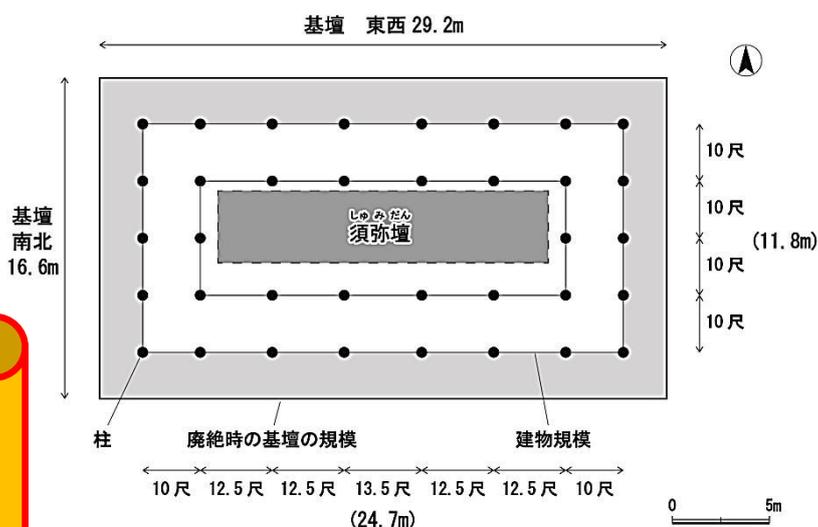
史料と発掘調査成果によるの講堂の推定平面図

（「須弥壇」は仏像を置く台。柱の位置の推定は、奈良文化財研究所・箱崎和久氏による）

この史料には、平安時代の 1022 年に大風で講堂が倒壊し仏像が粉々に壊れたことや講堂を 1028 年に再建したこと、遠江国の財政状況が厳しいことから、費用がかかる瓦ではなく葺で屋根を葺いたことなどが書かれています。また、建物の大きさは東西 24.7m、南北 11.8m あること、阿弥陀像など 8 体の仏像の種類とその高さ、国分尼寺も同じところに修理したことも記されているとても貴重な史料です。建物の大きさは発掘調査で見つかった基壇（土台部分）の大きさと整合しています。

史料と発掘調査成果を基に、講堂の柱の位置を図のように推定しています。
