10年経過した照明器具は点検し交換の検討が必要です。

# 10年使用で黄信号 15年使用で赤信号ですよ!

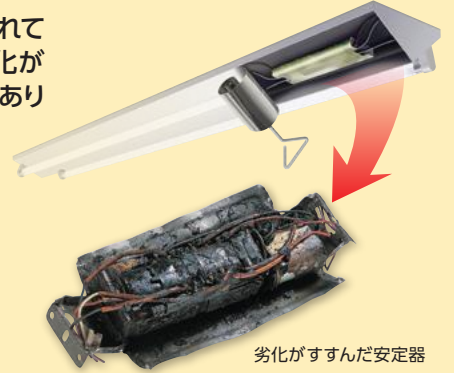
劣化がすすんだ安定器

毎日、なにげなく使用している照明器具。耐用年限があるにもかかわらず、案外見過ごされているのが現状です。10年を過ぎた照明器具は、外観だけでは判断できない器具の劣化が進んでいます。例えば、器具内の安定器が絶縁劣化によりまれに発煙事故に至る場合があります。安全性の面からも早めに点検と交換をご検討ください。

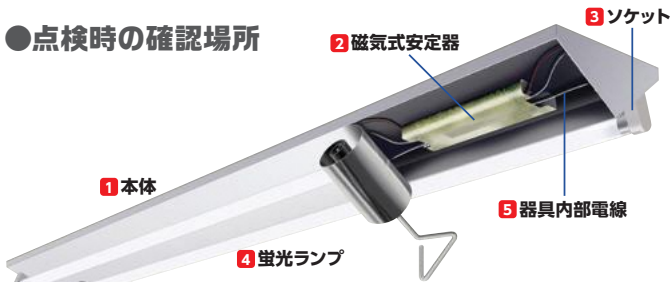
#### ●点検時の確認場所

なんら問題がないように見える照明器具でも、10年を過ぎた照明器具は、内部では劣化が進んでいる場合があります。上記①～⑤の点検をお願いします。
