# 遠江国分寺跡 整備事業

# 令和5年度 整備工事

## 金堂

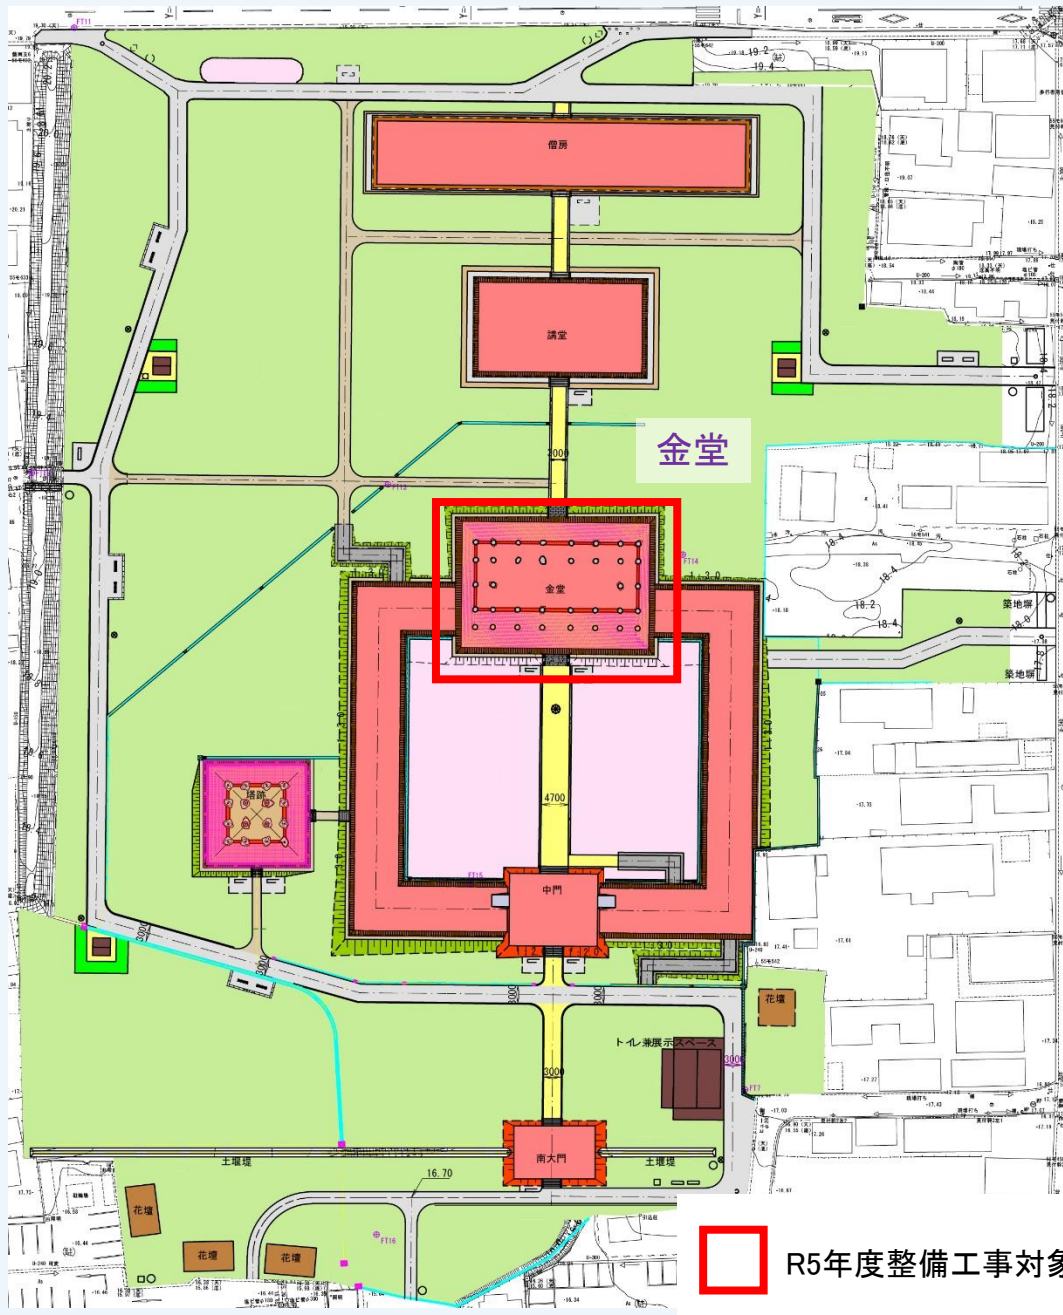
発掘調査の結果、東西33.5m×南北22.9mの木装基壇が発見されました。ほかにも基壇正面には石階段が設けられていたことも判明しています。また、基壇上には当時の礎石（建物の柱を支える土台石）とみられる石材も残されていました。

これらの成果に基づき、金堂基壇の構造を検討し、イメージ図のような整備を行う計画です。完成を楽しみにお待ちしております。
