# **磐田市横断歩道橋長寿命化修繕計画**

**令和4年10月改訂**

**磐田市道路河川課**

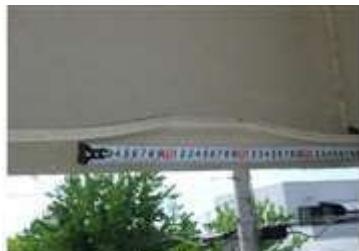
主桁の変形・欠損

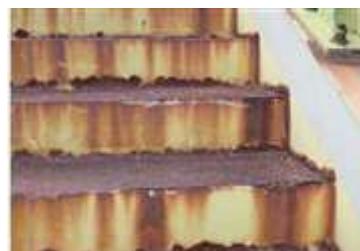
床版の腐食

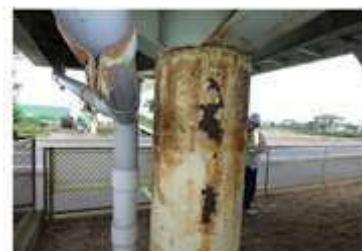
橋脚の腐食

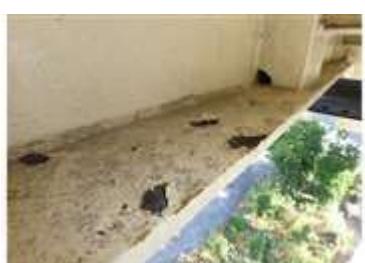
主桁の防食機能の劣化

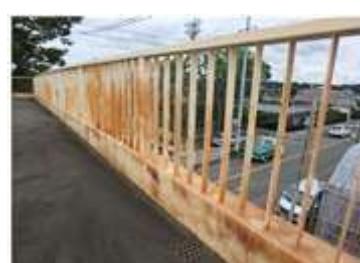
地覆の防食機能の劣化

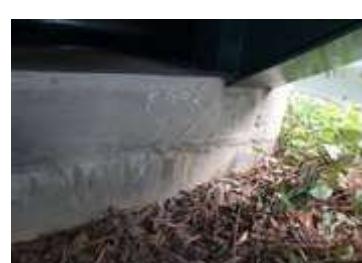
橋台のひびわれ

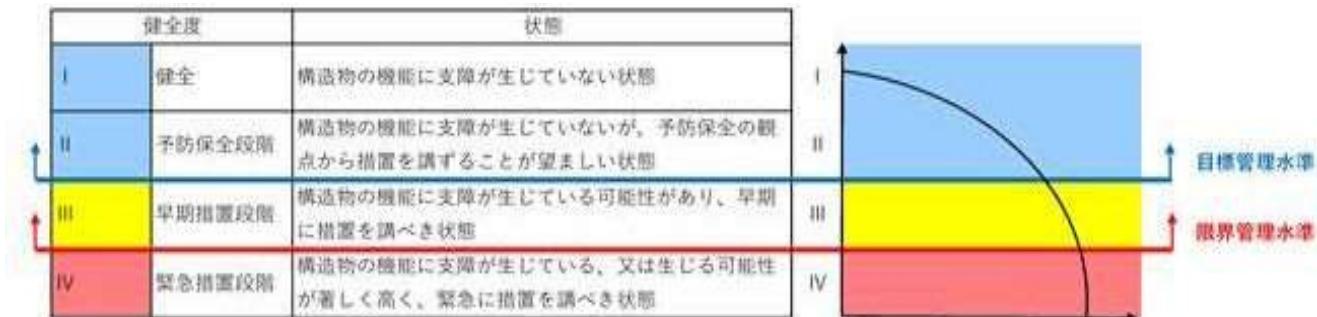
図-2 健全度区分と管理水準

図-2に示すとおり、目標管理水準とは道路橋点検要領（H31.2月）に基づく健全度を維持管理指標とした確保すべき管理水準であり、限界管理水準は最低限保つべき管理水準である。横断歩道橋は目標管理水準を健全度ⅡとⅢの境界とし、予防保全管理によって、健全度Ⅱを下回る前に措置を講ずる。

●目標管理水準：予防保全段階の限界値（健全度ⅡとⅢの境界）

●限界管理水準：早期措置段階の限界値（健全度ⅢとⅣの境界）

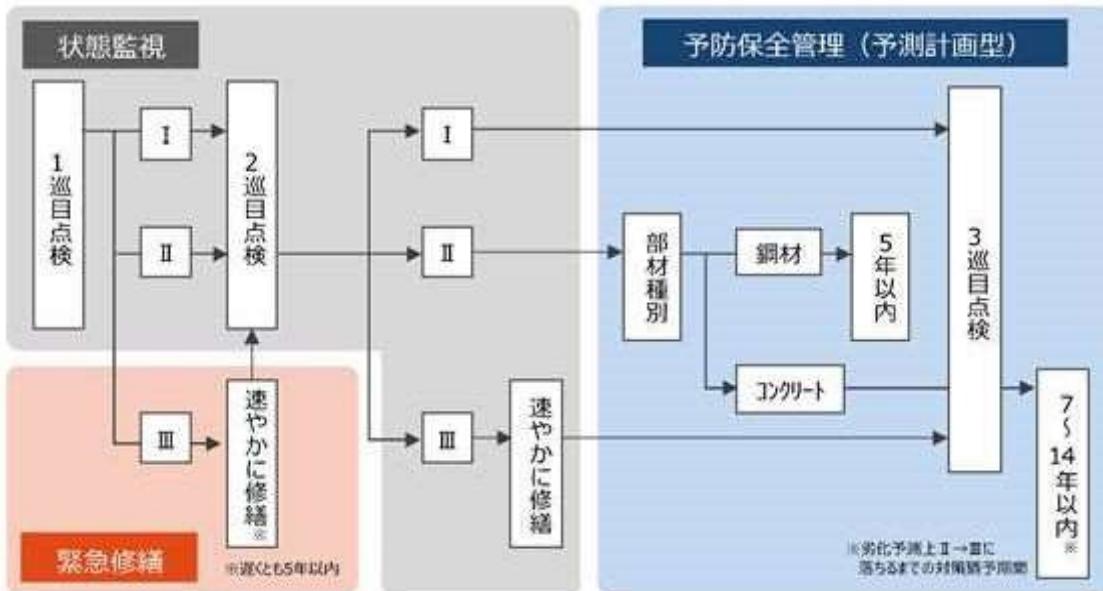
図-3 維持管理目標の概念図

図-3に維持管理目標の概念図を示します。

**緊急修繕**：1巡目の点検結果で健全度Ⅲと判定された横断歩道橋は、速やか（遅くとも5年以内）に補修を実施する。

**状態監視**：健全度Ⅲと判定された横断歩道橋は、速やかに補修を実施する。2巡目点検以降、健全度Ⅱと判定された横断歩道橋は、その劣化状況より、健全度ⅡからⅢになるまでの対策猶予期間中に補修を行う。

**予防保全管理（予測計画型）**：点検結果が蓄積した際には、劣化予想を見直し、目標管理水準である健全度Ⅲに達する前に補修を実施する。鋼材は5年以内、コンクリート部材は7~14年以内の補修実施を目安とする。

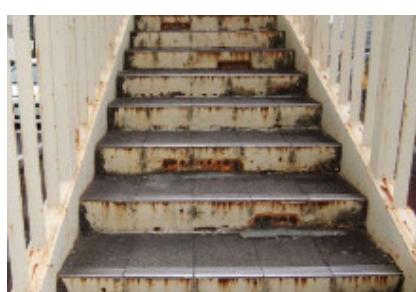
維持・管理が必要となる横断歩道橋は鋼製の構造物であるため、塗装が劣化することにより、部材に防食機能の劣化、腐食、欠損が生じていきます。このため、塗装塗替えや断面修復（当て板補強）等の修繕が必要になります。

塗装塗替え

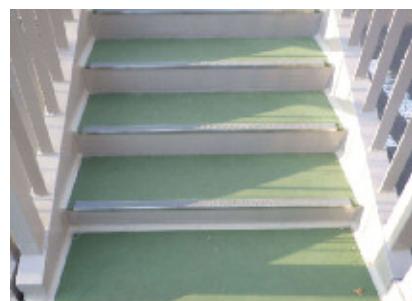
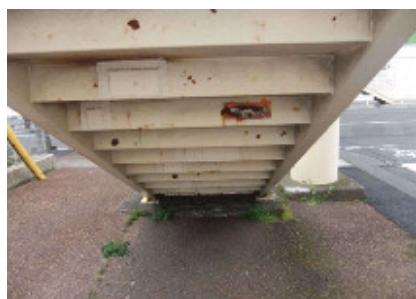
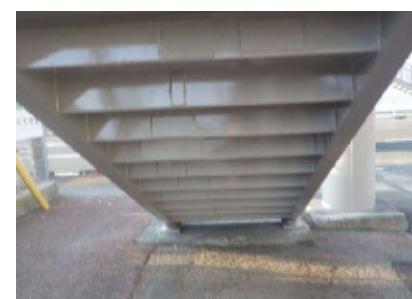
断面修復（当て板補強）

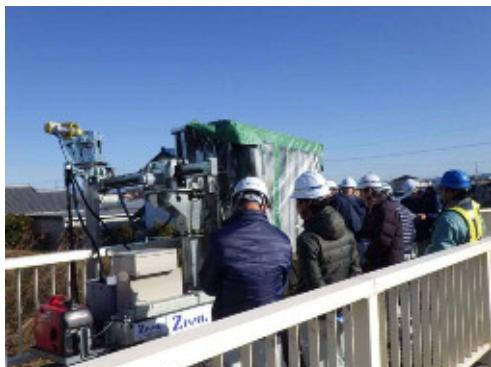
点検ロボットカメラ

近年、橋梁点検に関する新技術の開発が進んでいます。今後の点検及び維持管理の効率化、コスト削減を図る為、NETIS（国土交通省：新技術情報提供システムNew Technology Information System）等に登録された活用促進技術（新技術やポーカメラ等）を積極的に活用していきます。

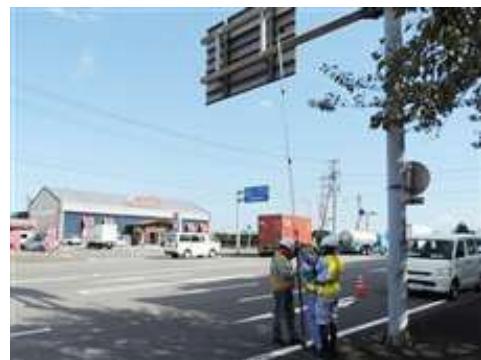
ポールカメラ
