# **磐田市横断歩道橋長寿命化修繕計画**

**令和7年9月改訂**

**磐田市道路河川課**

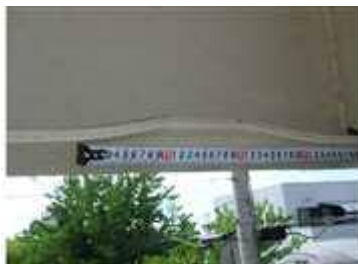
桁の変形・欠損

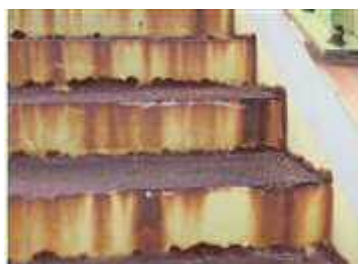
床版の腐食

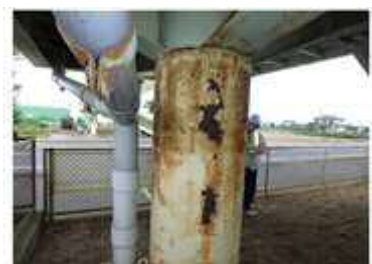
橋脚の腐食

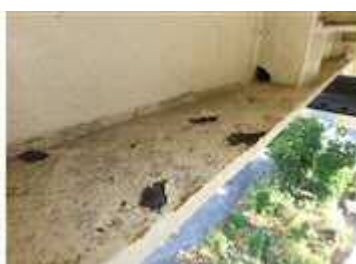
主桁の防食機能の劣化

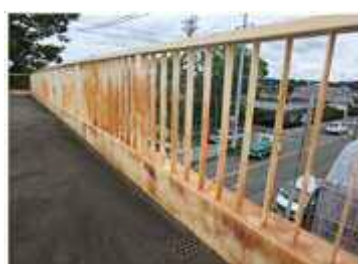
地覆の防食機能の劣化

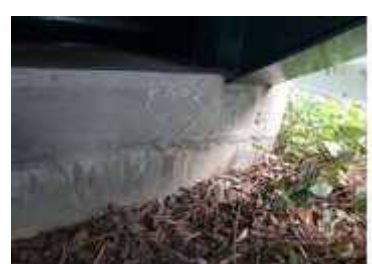
橋台のひびわれ

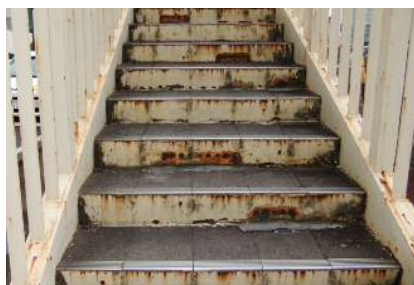
塗装塗替え

維持・管理が必要となる横断歩道橋は鋼製の構造物であるため、塗装が劣化することにより、部材に防食機能の劣化、腐食、欠損が生じていきます。このため、塗装塗替えや断面修復（当て板補強）等の修繕が必要になります。

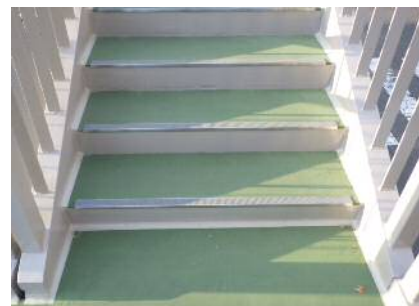
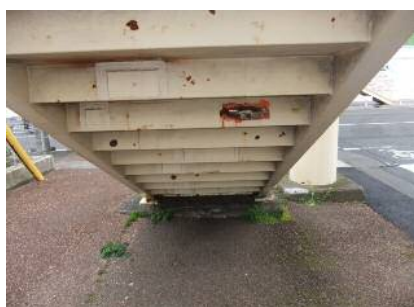
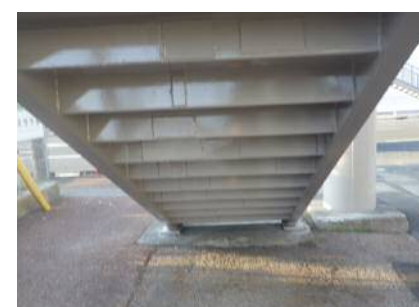
断面修復（当て板補強）

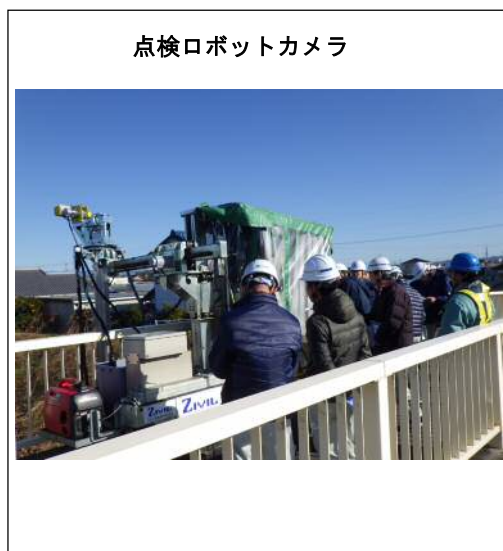
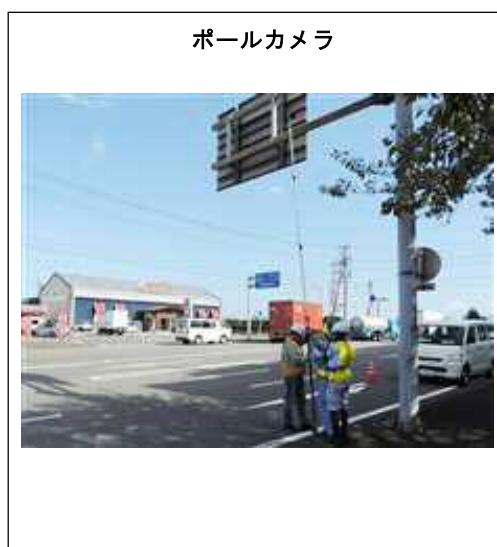
〔新技術を使用した例：点検ロボットカメラ、ポールカメラ〕

近年、橋梁点検に関する新技術の開発が進んでいます。今後の点検及び維持管理の効率化、コスト削減を図る為、NETIS（国土交通省：新技術情報提供システムNew Technology Information System）等に登録された活用促進技術（新技術やポーカメラ等）を積極的に活用していきます。
