# 文化財だより 第58号

磐田市教育委員会文化財課 平成22年1月1日発行

## とおとうみこくぶんじあと 遠江国分寺跡の発掘調査速報

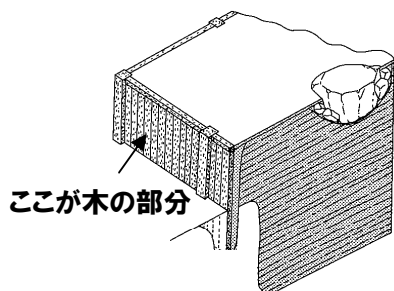
### ▼ 木装基壇の図

古代のお寺の多くは、基壇(土台部分)の周囲を石や瓦などで囲みますが、遠江国分寺の主な建物では、周囲を木の板で囲んでいることがわかりました。

これは、「木装基壇」と呼ばれるもので、主に厚さ10cm前後のヒノキが使われていました。

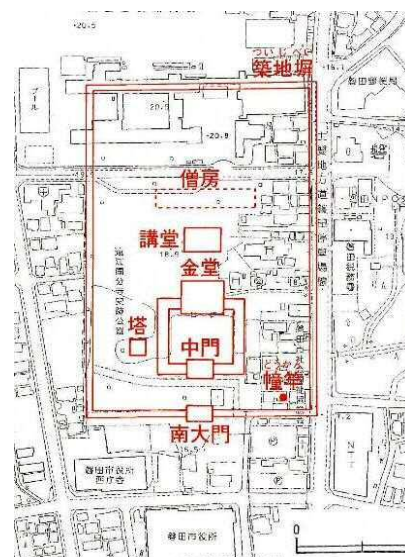
遠江国分寺  
主な建物の配置図

僧房も新たに見つかった他、金堂(本尊の仏像がおかれた建物)の前には直径50cmの柱をもつ燈籠があり、回廊(金堂と中門を結ぶ廊下)の地下には木をくりぬいて作った排水路があったことなどがわかりました。

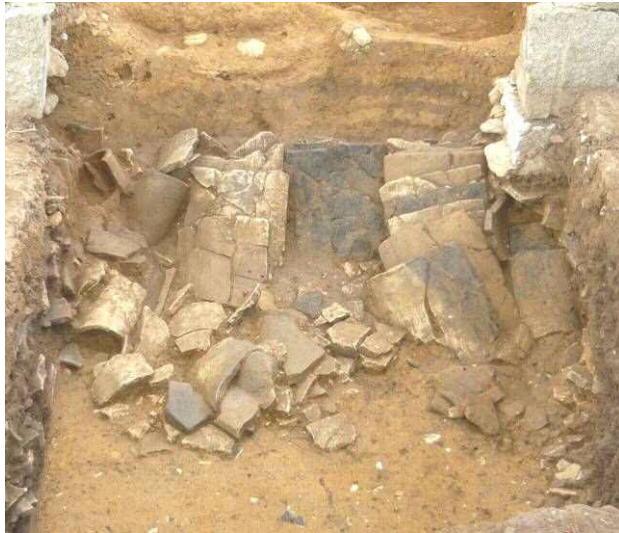
また、東側からは、瓦が基壇に向かって立てかけられたような状態で並んで出土しています。まだ使えそうな瓦を立てかけておいたものと思われ、大変珍しい発見であるため、出土した様子を写真や図で記録しています。

塔東側で瓦が並んで出土したようす

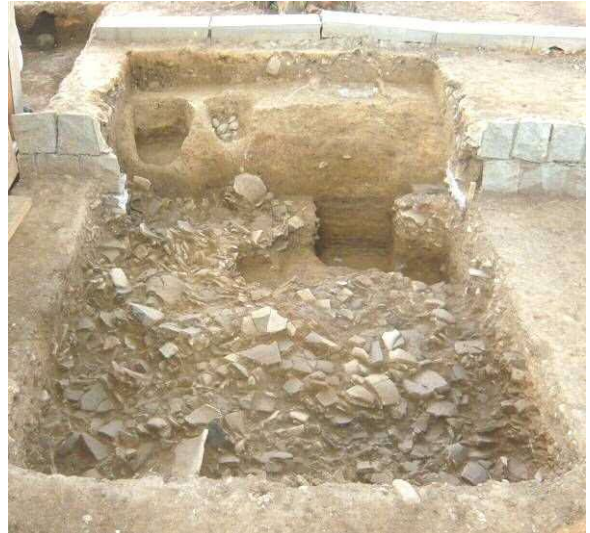
今年度、塔跡の南側と東側を発掘したところ、南側から一部焼土と一緒<sup>しょうど</sup>に多量の瓦が出土しました。現在は、これらの瓦を取上げて、もう一度基壇について調べています。

塔跡南側で瓦が出土したようす

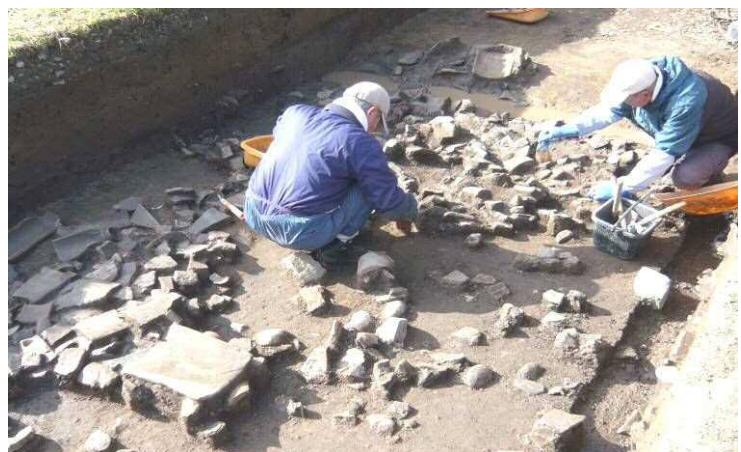
また、僧房跡の東側から、僧房の屋根にあったと思われる瓦や、お坊さんたちが使ったと思われる土器などを捨てた穴が見つかりました。

僧房跡の近くから土器や瓦などが出土したようす

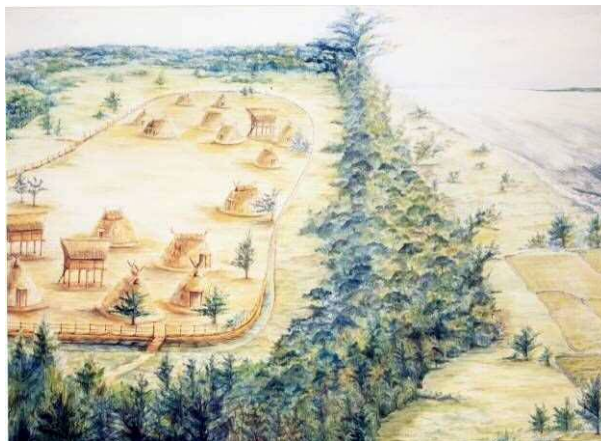
ムラの範囲は南北 270m、東西 140m で、約 1 万坪の敷地の中に数百人の人々が暮らしていたと想像されています。

ムラの境界には幅 2m、深さ 1.5m の溝が掘られていて、簡単に人の出入りができないようになっていました。

北から見た 加茂ムラの想像図(右が天竜川)

境界の溝は 2 種類見つかっていますので、二重になっていたとも考えられます。また、西側は磐田原台地の端にあたり、自然の地形を利用した砦のように作られていました。しかし、なぜこのような厳重な作りになっていたのでしょうか。

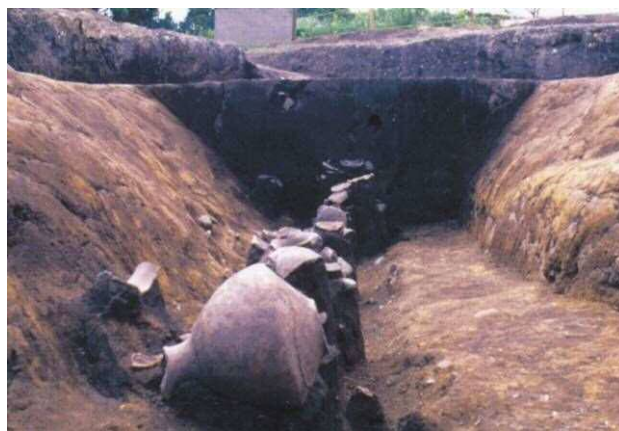
加茂ムラに人が住んでいたのは、100 年くらいの期間だけだったようです。境界の溝は、ムラがなくなるときに捨てた土器でいっぱいになっていました。

境界溝と見つかった土器
