史跡旧見付学校附磐田文庫保存活用計画
～愛される「見付の五階」をめざして～

2024年3月

磐田市教育委員会

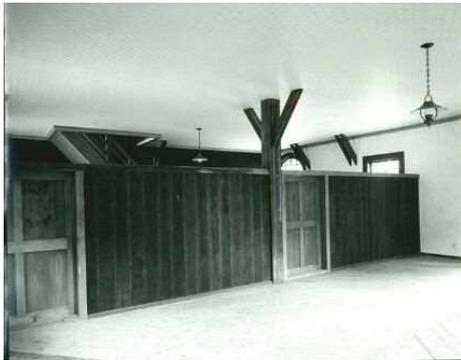
1階

内部 1階床張り上に縁甲板筋違張の二重床、1階平面
を玄関中央にて梁行に太鼓張り板壁で2区分し、階段を
2箇所にて設け、2区分の東側と西側を3間置に内法まで
の板壁で間仕切り、計4室としている。2階床縁甲板筋
違張、間取は1階同様、2区分境東室より3階への階段、
3階大教室中央部に塔屋昇り口階段となっている。
天井は1、2階は紙張天井、3階は竿縁天井
である。壁は間仕切以外各階共漆喰大壁、側廻り
窓、枠縁木製ペンキ塗。3階は窓上枠下端より床
上端間板張り。各室の出入口は片開き棧唐戸とす
る。

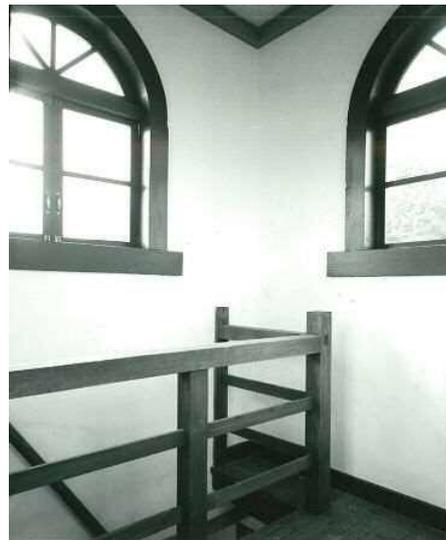
塔屋 2階

塔屋 四角造、1階一辺 4.545m、屋根平瓦葺。
2階一辺 2.727m、ドーム屋根銅板葺。

東西南北四面に1階北側にのぞき窓を設け、2階窓は枠付半円欄間付、両開きガラス戸ペンキ塗。1階正面は窓枠付引違ガラス戸ペンキ塗両側同開き。壁は平瓦筋違白漆喰大壁塗隅黒漆喰石目塗。軒蛇腹は白漆喰塗、1階屋根は平瓦下屋葺。2階屋根はドーム型銅板葺で、屋根露台上に尖頭飾を設け、尖頭に避雷針を取付けている。

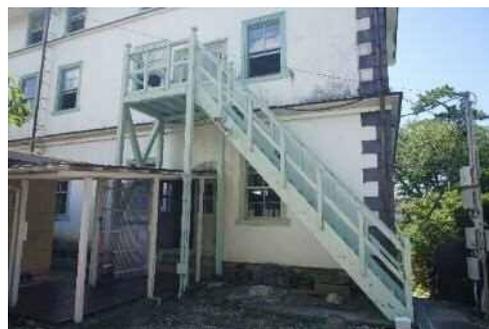
写真 33 外階段

外階段 校舎北側2箇所を外階段が付けられている。一見、非常階段のようにも見えるが、これは、児童が校舎裏側から教室へ出入りしていたため、2階教室への出入り口として設けられたものである。

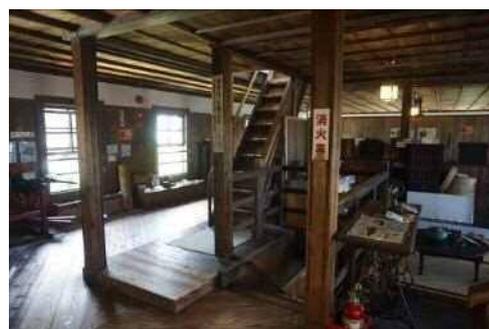
写真 34 3階に残された塔屋の柱

3階に残された塔屋の柱 当初、2階2層の4階建てだった学校の屋上は、緩やかな傾斜の屋根の上に手摺りで囲われた露台となっていた。明治8年（1875）8月7日落成開校式の写真には、屋上に立つ児童の姿が映っている。しかし、就学児童の増加に伴い、明治16年（1883）に2階の屋根裏を改造して3階部分を増築し、その際塔屋の柱が3階の中央にそのまま残された。

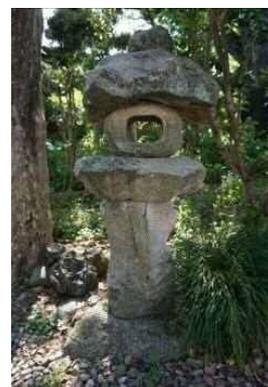
写真 35 石灯籠

管理棟北側。山灯籠である。管理棟建設以前にあった池（御大典記念庭園）の古写真にも似た山灯籠が写っているの、この時に設置されたものであろう。

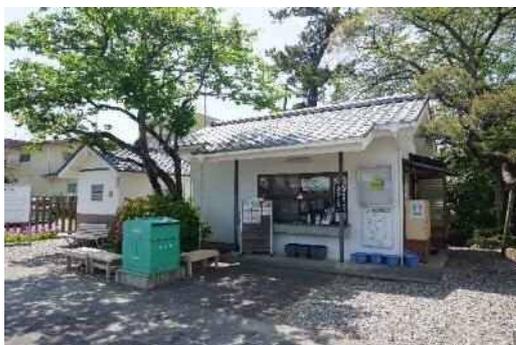
写真 36 管理棟(右)・ポンプ小屋(左奥)放水銃(左手前)

前庭西側に平成3年1月29日から3月20日にかけて建設工事が行われた。当初は敷地南東隅に東西方向に建てるよう予定されていたが、直前になって景観を損なうという理由で現在地に変更された。以前は池があった箇所を埋め立てて建てられたものである。木造平屋建瓦葺切妻造。16.14 m²。

管理棟の南側。木造平屋建。7.08 m²。昭和54年(1979)の防災施設工事の際に新築された。同時に放水銃が4箇所(前庭1基・淡海国玉神社境内2基、大久保家敷地1基)に設置された。うち大久保家敷地内の1基は指定地外である。

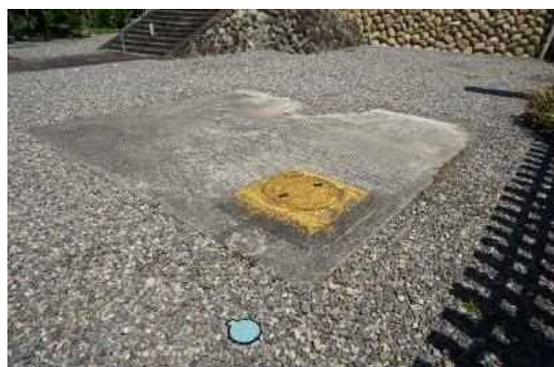
写真 41 防火水槽

昭和44年度に校舎南東の家事教室(のちに磐田病院住宅)跡地で防火水槽の設置工事を行った。4.0m×4.0m、深さ2.5mの大型地下式タンクである。現在も使用され、現況はコ

ンクリートが露出している。

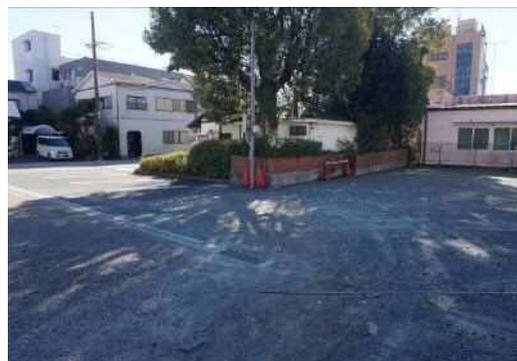
写真 42 駐車場

駐車場は指定地外であるが、一体利用されているので本節で述べる。南側にアスファルト舗装された3台分の駐車場があるが、これに加えて平成17年8月より南西側の土地167.53㎡を借り受け、6台分の砕石敷き駐車場として整備した。

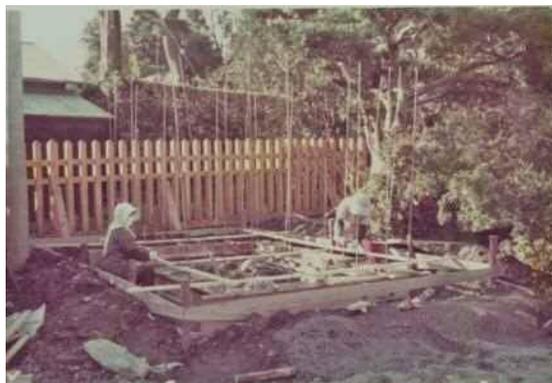
写真43 昭和54年度
ポンプ小屋設置工事状況

昭和54年度は12月から2月にかけて防災施設工事としてポンプ小屋（木造平屋建て・7.08 m²）及び動力ポンプ・放水銃4か所の設置、屋内への消火栓の取り付け工事を行った。ポンプ小屋の基礎は地表下60 cmまで掘削した。これらは老朽化のため平成28年度に改修工事を行っている。

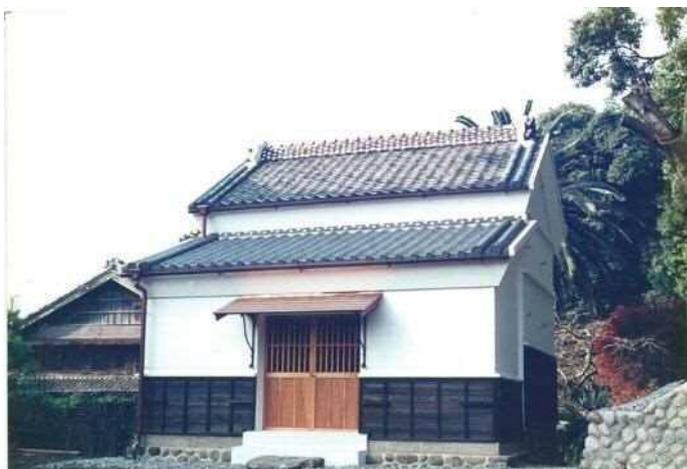
写真 47 磐田文庫 (平成4年 12月修理竣工時)

概要 土蔵造、桁行3間、梁間2間、切妻造、前面に桁行3間、梁間1間の片流れ蔵前付、棧瓦葺き。桁行5.454m、梁間5.660m。平面積は蔵前を除く土蔵のみで19.831㎡である。

基礎 玉石積基壇、正(東)面柱位置及び側背面基壇上に自然石葛石を廻す。中央八角柱礎石自然石、大引受石玉石、床下土間叩き。

蔵前 玉石積基壇、正面と梁行4通りに切石布石を伏せる。大引受石玉石、床下土間叩き、中央間土蔵際及び前面に叩き階段1級ずつ。うち中央間土間と叩き階段は漆喰仕上げ。

平面 2階建、1, 2階床は拭板敷。1階正(東)面中央間に出入口付き。出入口内側に引き分け腰付格子戸2枚、2階南側面に小窓、裏白戸・格子戸片引き。

昭和62年度に基本設計を行い、これに基づいて解体修理工事を実施した。工期は平成2年11月から平成3年3月まで（解体工事）と、平成3年8月から平成4年12月まで（復元工事）の計22か月で、総事業費は48,427千円である。工事に際しての調査で建設年代が明治期に下ること、昭和期に大きな改修を行っているこ

1. 蔵前の整備を古写真や残存部材によって行う。
2. 周囲鉄板張りを撤去し、大壁及び正面建具を現すと共に腰壁板を整備する。
3. 土蔵二階の背面化粧野地を流し板張りに改める。
4. 屋根棧瓦葺の目地漆喰を古写真に倣い整備する。

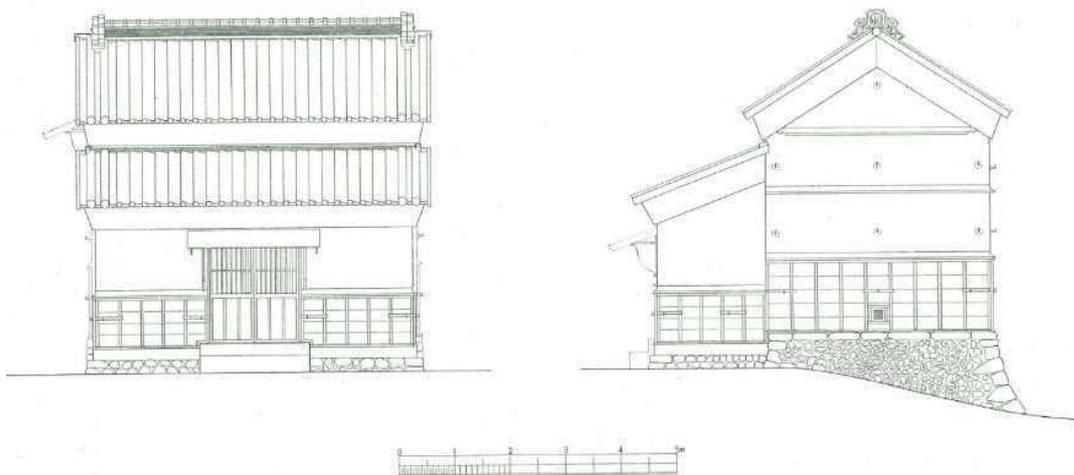
図 21 磐田文庫平立面図

軸部 外周に土台。大引3通り、根太7通り。正(東)面中央間両側と背面中央間北側に角柱通し柱、正(東)面中央間南柱は2階床までとする。中央に八角形通し柱、側廻りは校木を積み上げて壁体

を作る。2階床組は、2階梁3通り、根太3通り、八角柱にて、2階梁、小屋牛梁、棟木を受ける。正背面の桁より登梁を2通り架け、牛梁上で組み、交点にて棟木を受ける。ま

蔵前 化粧垂木に化粧裏板羽重ね打ちで、土蔵と同様の棧瓦葺き。螻羽に丸瓦2筋ずつを伏せ、土蔵取付部に際熨斗瓦を2段積む。目地ひも漆喰塗。螻羽漆喰塗込め。

その他 西面・北側面壁下部に換気口を1個ずつ配する。蔵前正（東）面出入口及び土蔵2階南西窓に銅板葺庇付き。土蔵内部に箱階段付き。側廻り下見板張り型腰板壁付。

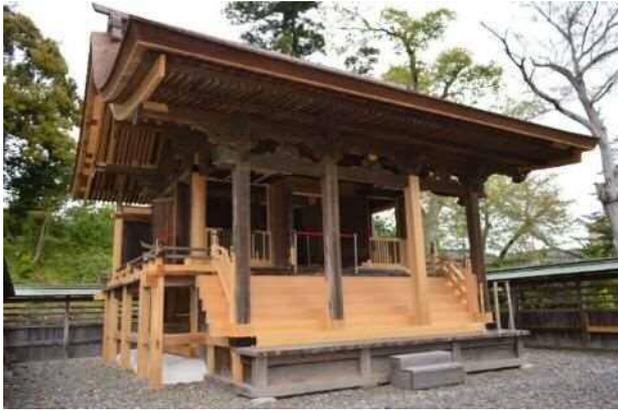
写真 54 本殿

概要 三間社流造、檜皮葺き。桁行 5.00m、梁行 5.27m、床面積 26.35 m²を測る。

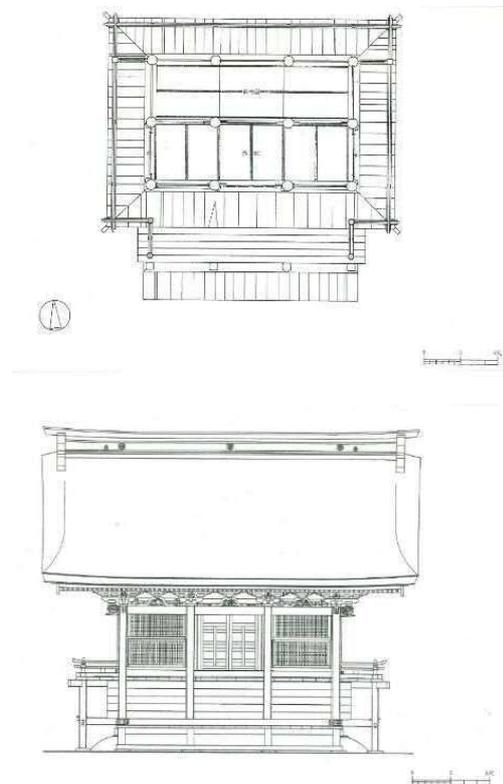
図 24 淡海国玉神社本殿平面図

三斗組とし、実肘木にて化粧棟木を受ける。破風板の拝み及び丸桁木口には猪目懸魚を吊る。

軒 正面は二軒繁垂木、身舎地垂木木負より向拝丸桁に打越にて向拝地垂木を配し、飛檐垂木を付す。背面は二軒繁垂木とする。中央柱間十六枝割、両側柱間十四枝割、枝外垂木十三枝割でその外に破風板が位置する。

屋根 切目裏甲上に厚7分杉の裏板を付け、奥行幅1尺2寸、中央6寸、隅部7寸厚に桧皮を積み重ねて軒付とし、水切銅板と上目皮を取り付ける。平葺部分は葺き足4分、厚3寸の檜皮葺きとする。箕甲は扇形に拵えた道具皮で平葺きに連れ葺きし、箱棟下を品軒付積とする。鬼板は側面と背面、箱棟は棟と屋根板及び障泥板を銅板包みで他は木部顕し塗装仕上げとする。箱棟側面には正・背面とも3か所ずつの亀甲に剣花菱の神紋棟飾りと2か所ずつの吊環を付す。

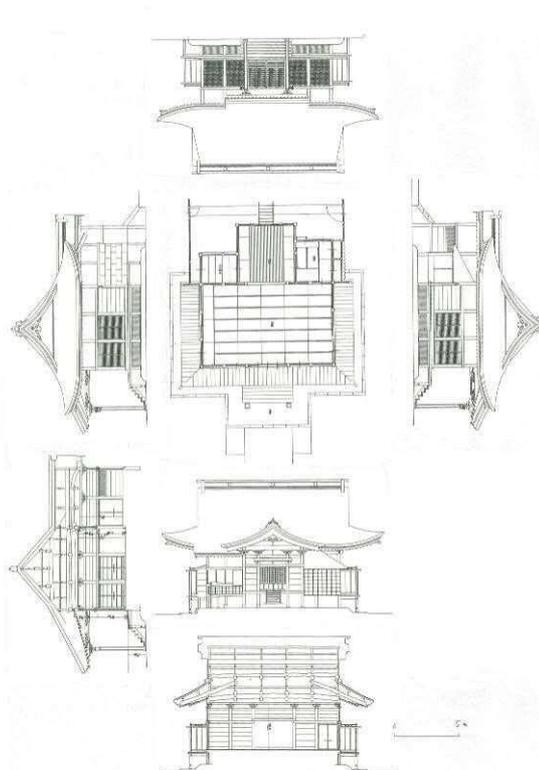
図 25 淡海国玉神社拝殿・幣殿平立面図

棟梁として棟札に名前が残る立川昌敬（宮坂常蔵、享和 2 [1802]—文久 3 [1863]）は立川氏の同族宮坂氏の生まれで、初代立

川和四郎（富棟）の娘みちを母にもつ。伯父の二代和四郎（富昌）に建築彫刻を学び、富昌の片腕として一門を率いた。

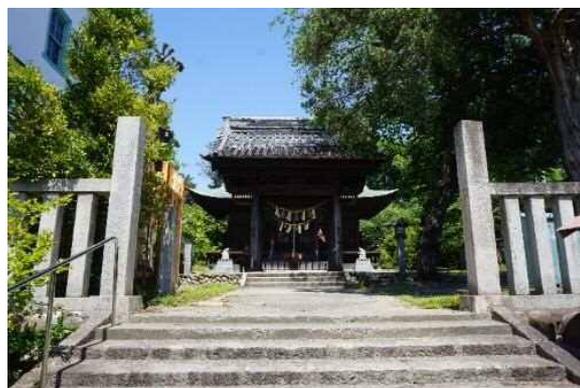
写真 59 中門・石段・玉垣

四脚門で総円柱、礎盤付。以前は扉があったものと推定されるが現在は無扉である。間口1間3尺6寸、奥行1間2尺6寸である。

d 石段 鳥居と中門の間地点、玉垣手前に10段の石段が設けられている。9段は伊豆石かと思われる棒石を並べたもので、最下段の1

段はモルタル製。袖石付。両側の石垣は現在も残るが、旧見付学校のものによく似ており、竣工写真にも見られることから、学校建設時に同時に施工したものかと思われる。西側にステンレス製手摺付。

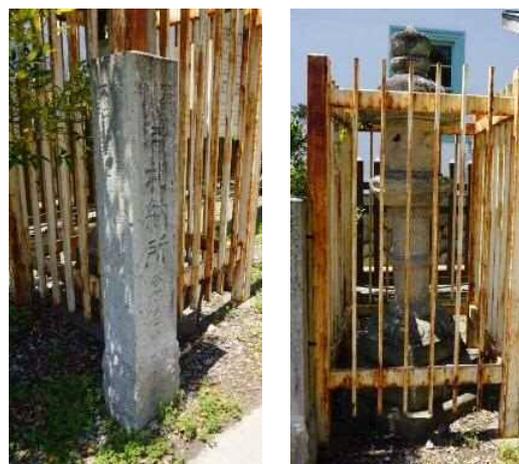
写真 63 御札納所石柱及び石灯籠

i 納札所標柱 花崗岩製の角柱で高さ 147 cm 幅 25 cm。下部の埋設部分が大きく露出していることから、移設したものか。銘は以下の通り。

なお現在、水屋内の井戸の蓋の重しとして石灯籠の蓮華座が置いてある。また石段の西側に六角形の灯籠基礎が残存している。いずれも花崗岩製だが前述した現存する石灯籠とは大きさが異なる。

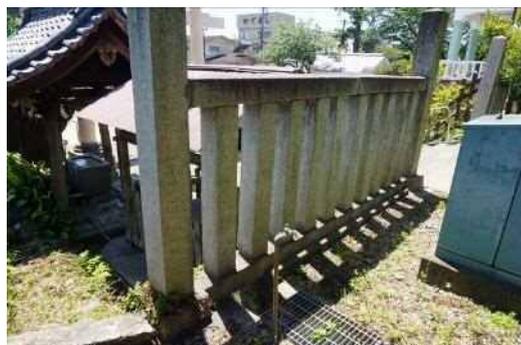
写真64 玉垣(東側)

1 玉垣 明治期の古写真を見ると、元は木製の玉垣があったものと推定される。棟札には明治 25 年（1892）に修繕、明治 42 年（1909）に新造とある。現在は大正 2 年（1913）

に造られた花崗岩製の玉垣となっており、石段を上った前面のみに建つ。以下の紀年銘・奉納者名が刻まれている。

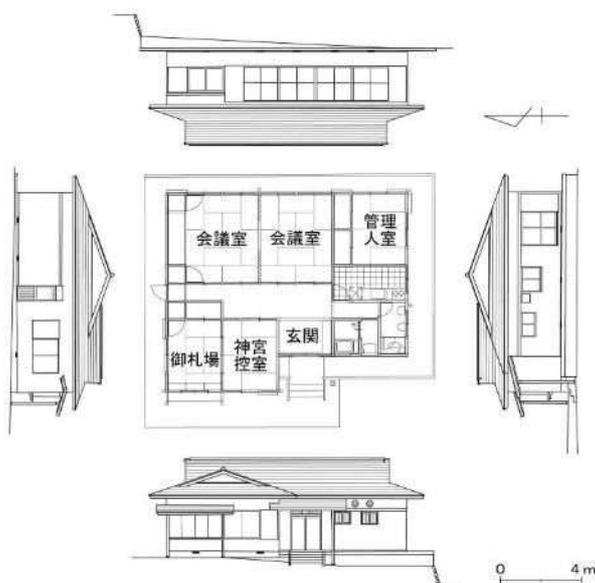
図27 淡海国玉神社社務所設計図

写真から、南北に長い切妻造の建物で、西側中央に破風を持つ玄関がある建物だったことが知られる。現在の社務所は昭和 57 年(1982)に改築されたものである。木造平屋建コロニア葺で床面積 106.82 m²の建物である。

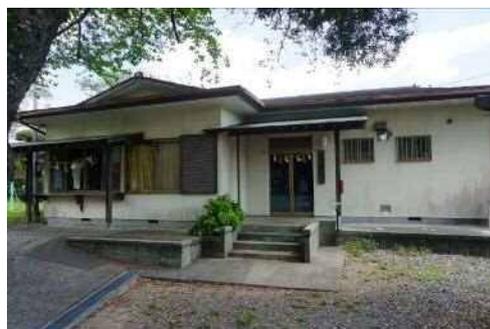
写真66 淡海国玉神社社務所外観

n 社務所 第一副築の跡地に建設されている。大正4年(1915)6月23日上棟の棟札がある。社司大久保忠利、社掌川出新一郎、大工棟梁は大場喜六で、「御即位大礼記念奉上册社務所改増築」と記されている。旧見

本殿の半解体修理、および拝殿・幣殿の軒回りの一部補修および屋根葺替修理事業を行っている。昭和 57 年（1982）には社務所の改築を行った。前年 12 月 16 日に理事会に改築案が承認され、2 月 12 日より工事に着手、3 月 17 日上棟式、6 月 19 日竣工。また、平成 23 年 9 月に本殿が台風被害によって破損したため、全解体修理工事を行った。工事は 2 期に分けて行い、第一期工事は平成 25 年 2 月 5 日から 3 月 29 日まで、第二期工事は同年 6 月 7 日から平成 27 年 3 月末までの工期で行った。

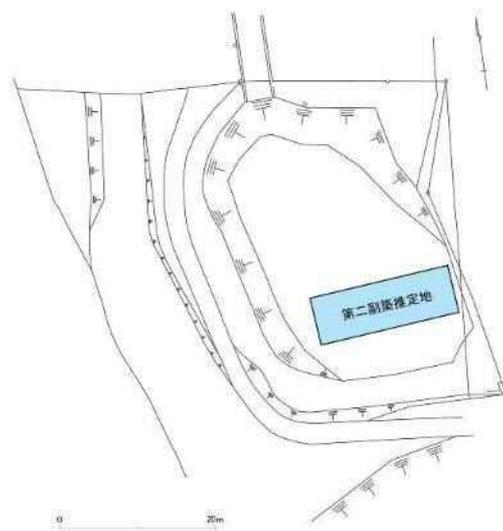
図29 幼稚園(第二副築)推定図
明治30年

現在確認されている、淡海国玉神社境内で撮影された卒業写真の後ろにわずかに写っている古写真から、幼稚園舎(第二副築)は南寄りに建てられたと推定される。その規模は『見付町誌』『沿革誌』両方を勘案すると瓦葺平屋造、東西3間3尺(約6.0m)×南北10間(約18.1m)、35坪(115.5

m²)である。3室で構成され、外庇が3坪あり、便所に使用した、となっている。障子張りであったという証言があるが、ガラス窓もあったらしい。「暗い教室」だったという思い出を語る人が多い。

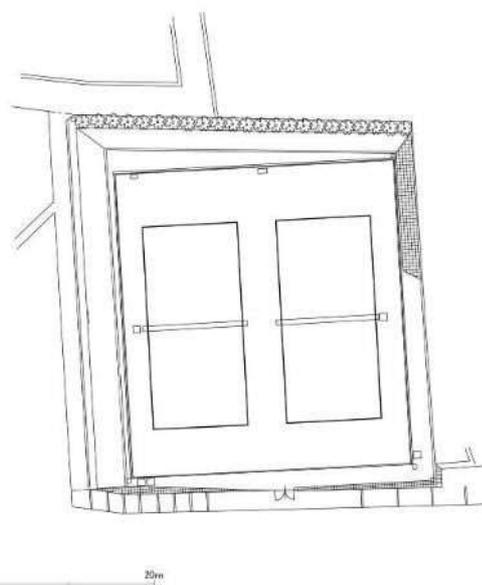
図31 塔之壇テニスコート跡平面図
昭和47年(1972)

には「塔之壇中段庭球コート跡」と記載されている。昭和46・47年度に塔之壇テニスコートとして造成された。コートは敷地面積1,400㎡で2面のコートを持ち、昭和47年(1972)7月にオープンした。昭和53年(1978)6月には夜間照明施設も完成した。

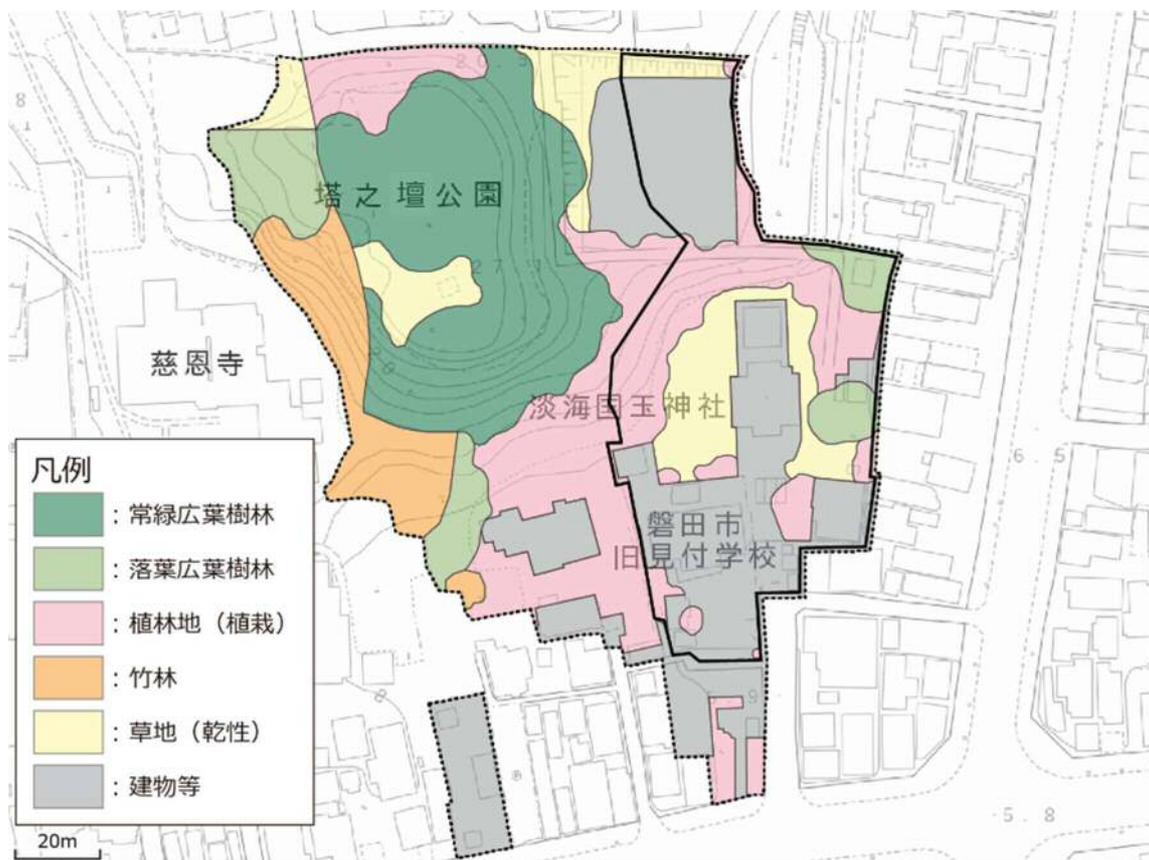
図32 相観植生図

令和3年10月から12月にかけて植生調査を行った。現地調査の結果、図31に示す通り、建造物や造成地である「建物等」が全体の約3割を占めた。サクラ類を中心とした花木などが植栽されている「植林地（植栽）」と、定期的に草刈りされている「草地（乾性）」を中心とした植生となっている。

このほか、調査地北西部の塔之壇公園ではシイ類を中心とした常緑広葉樹が優占し、その西側に落葉広葉樹林と竹林が存在する。

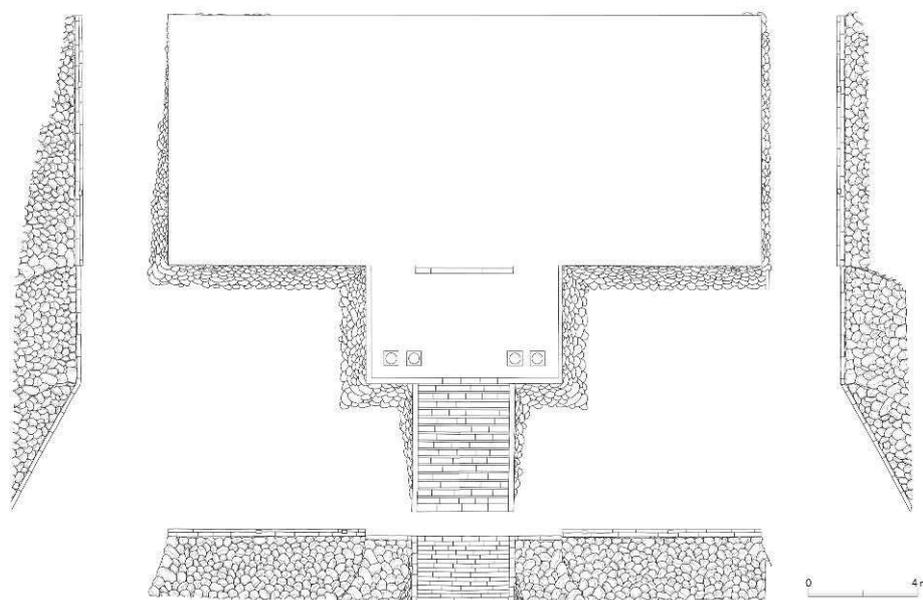
図 33 オルソ画像の浄書図面

7点の石については、建築以後に破損したと考えられる。

また、多くの石にはひびが認められた。ただし、石のほとんどは堆積岩で、層理が多く見られるため、建築以後に顕在化したものかどうかは判断できない。

今回の調査で石垣すべての石の三次元計測データが取得できたため、数年おきに経過観察を行う必要であるが、今回の所見でも一部破損した礫も観察されたため、今後破損が進行した場合の処置についても検討していく必要がある。

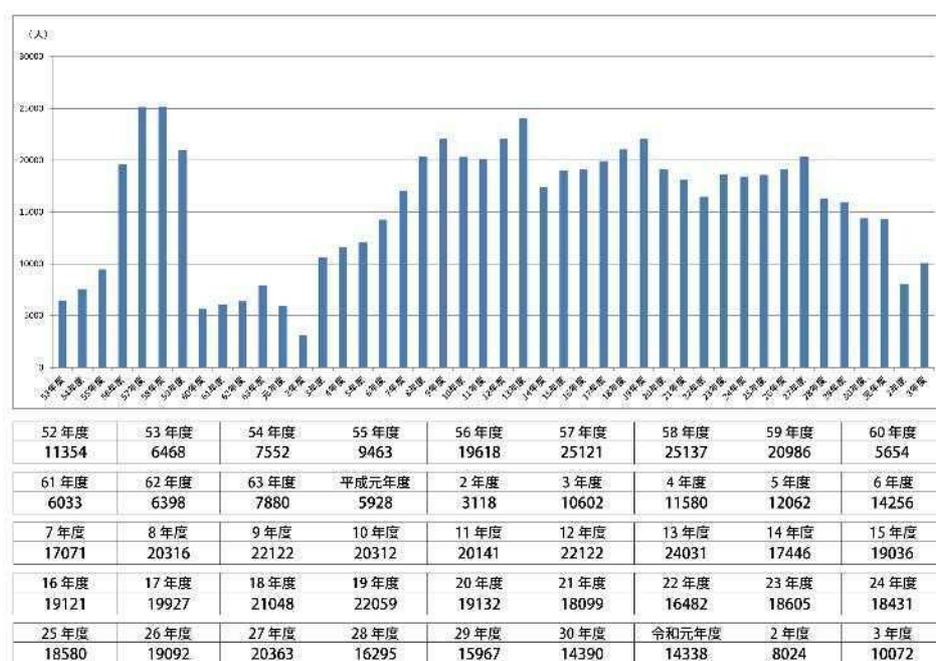
図34 入館者数の推移

記録があるものでは最も古い昭和29年度の入館者数は4,431人であった。その後、国分寺収蔵庫が完成した昭和35年度以降は収蔵庫を利用した企画展などによって旧見付学校校舎の入館者は減少したが、修理工事が完了した昭和52年度に初めて1万人を超え、昭和50年代後半には企画展の開催などにより20,000人を超える入館者数を集めた。しかしその後平

成2年度までは工事による入館規制もあり、10,000人を割り込んだ。平成4年1月1日から名称変更を行い、企画展も開催したことで10,000人を回復した。平成8年度以降の20年間は平均して約2万人の入館者数となっていた。しかし、平成28年度以降は1.5万人程度と減少傾向にあり、令和2年度は8,024人と例年になく少なさであった。これには新型コロナウイルスの影響が大きいですが、旧赤松家など他の施設に比べても減少率が高い。

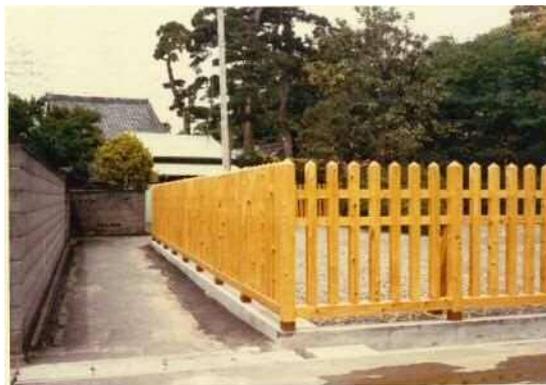
写真81 昭和53年度環境整備工事
(柵 竣工)

昭和53年度に前庭の整地(撤去)や古い工作物の撤去、門扉・外柵や既存の排水溝の延長や集水柵の設置等の工事を行った。本工事は昭和53年度国庫・県費補助金の交付を受け、昭和54年(1979)2月23日から3月28日まで行った。同時に市単独の付帯工事として池の撤去、門扉の復元や周辺の鉄平石張、排水溝の設置工事、西側の植栽工事などを3月10日から28日まで行った。排水溝は長さ33cmのU型側溝で、地表下44cmの掘削を行った。集水管は地表下46cm・長さ40cmの溝を掘削して径15cmの透水管を設置した。雨水柵は36cm四方のもので、62cm下まで掘削している。前庭全体を鋤取って不陸をなくし、砂利敷きを行ったため、現況地盤から19cm下まで盛土となっている。平成2年度には新たに管理棟(木造平屋建て・16.14㎡)の新築工事を行い、校内にあった受付や執務室を校外に移転させた。基礎工事に際して地表下36cmの掘削を行った。

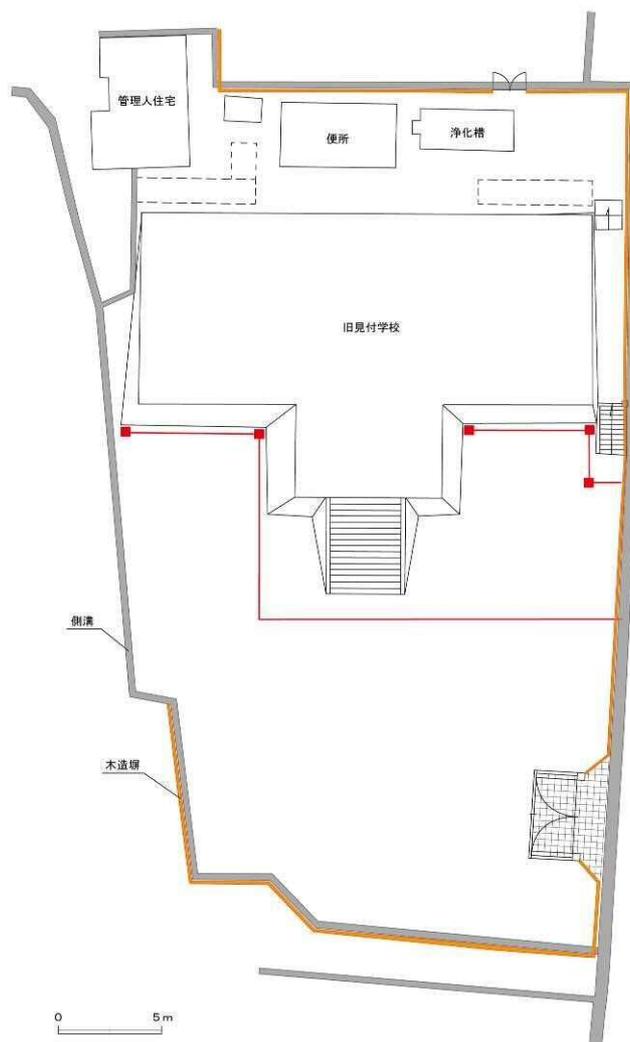
図 35 昭和 53 年度環境整備工事平面図

平成7・8年度は正門・裏門・塀・外階段の改修工事や下水道管理設工事を行った。平成7年度は10月17日から1月12日にかけて裏門及び塀(延長78.85m)の改修工事を、平成8年度は11月21日から2月28日にかけて正門及び門扉、塀(延長9.9m)の改修工事を行った。また、平成8年9月12日～12月16日にかけて排水設備工事として配管68.62mの延長、枡17か所の設置、浄化槽や汚水枡等の撤去工事を行った。また、門・塀などの施設改修工事にあわせ、現況のような門から階段手前までの舗石張り工事を行った。

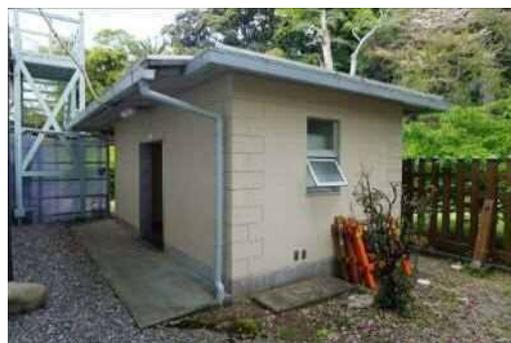
写真 82 トイレ現況

校舎北側。コンクリートブロック造平屋建、16.10㎡。床面積7.15㎡の鉄骨造平屋建の渡り廊下が附属する。昭和51年(1976)の解体修理工事以前にも同じ場所があり、工事の際に一旦撤去され、その後新築された。工事は昭和52年(1977)9月6日～11月5日まで行われた。

トイレ東側には浄化槽が設置された。昭和

52 年（1977）に設置されたものである。平成 8 年度に下水道供用に伴う排水設備工事の際に撤去された。

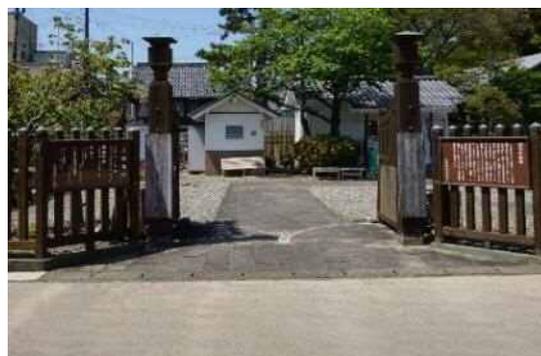
写真 84 門柱付近現況

校地全体を一周する。建設当初から東西両側に木の門柱一对と木柵が作られていた。現在よりもやや間隔が密なものであったようである。その後、見付高等裁縫女学校時代（大正 14 年[1925]～昭和 14 年[1939]）には柵がなくなっており、楨囲いにコンクリートまたは石積みの標柱に代わっている。続く磐田病院時代（昭和 21[1946]～27 年[1952]）も同様であるが、その後石積みの標柱は北側の一部がなくなり、楨囲いは木柵に戻され、昭和 53 年度の環境整備工事によって新しい木柵と木の門柱を復元し、見付尋常小学校～見付尋常高等小学校時代（明治時代中・後期）の状態に復した。

なお、南側の門柱には「第壱番小学 見付学校」の表札レプリカと、その南側の柵には「入館案内」を、北側の門柱には「磐田市旧見付学校」の表札及び北側に説明板を、それぞれ設置している。

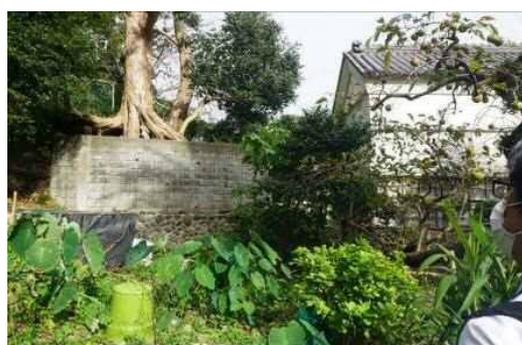
写真 87 北側擁壁の現況(西から)

平成4年度に北側斜面に擁壁を設置して崩落防止処置を行った。
